Präzisionsarbeit im großen Stil

BLEI-MARATHON Über zehn Jahre lang wurde die prunkvolle Terrakottafassade des Regierungssitzes von Oberbayern umfassend saniert. Zum Schutz der Dächer und Gesimse kam der Werkstoff Walzblei zum Einsatz. Die filigranen Fassadendetails und die empfindlichen Terrakottasteine verlangten bei der Ausführung hohe handwerkliche Präzision.

Projekt:	Fassadensanierung am Regierungsgebäude in München
Bauherr:	Regierung von Oberbayern
Projektsteuerung:	Staatliches Bauamt München I
Planungs- und Bauleitung:	Egon Kunz Architekten, Neusäß
Muster und Musterachse unter Akroterien:	Fachbetrieb Jakobs, Hennef
Material:	Walzblei 2,5 mm
Marke:	Saturnblei, Krefeld
Ausführender Fachbetrieb:	Leib GmbH, Spenglerei und Bedachungen, Moorenweis und andere

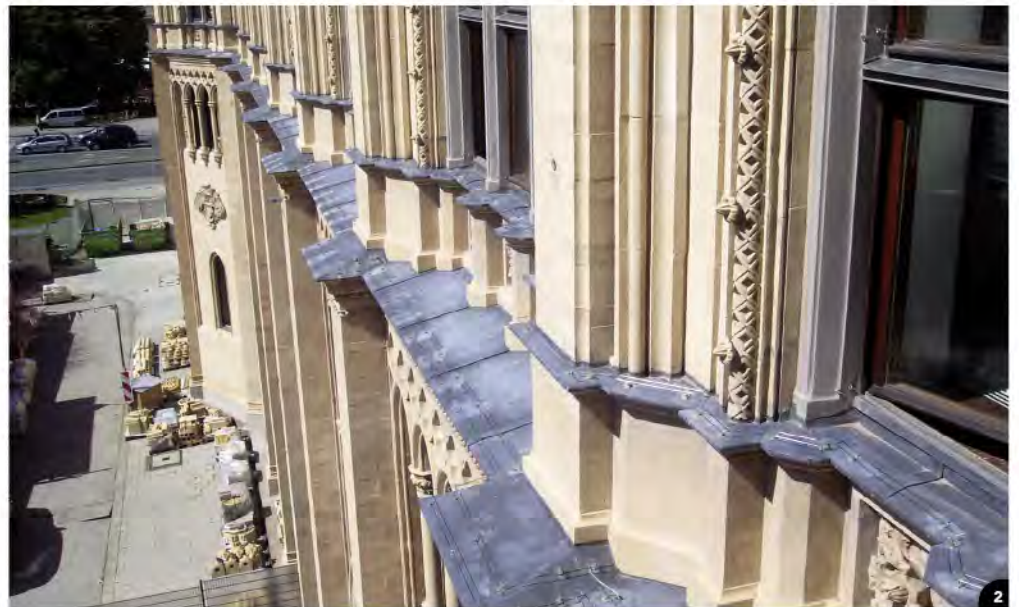
2 Mit neuem Walzblei bekleidete Gesimse

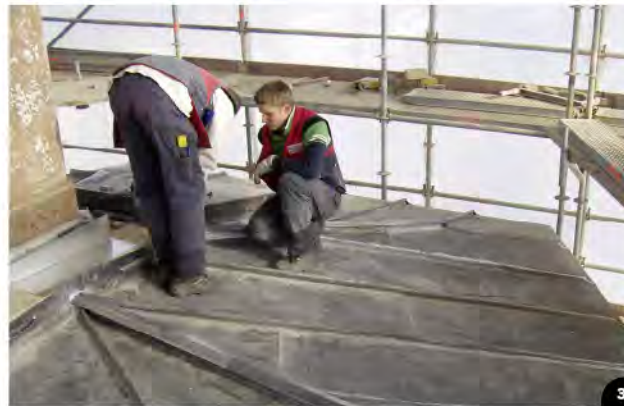
3 Zwei Klempner der Leib GmbH aus Moorenweis in Aktion

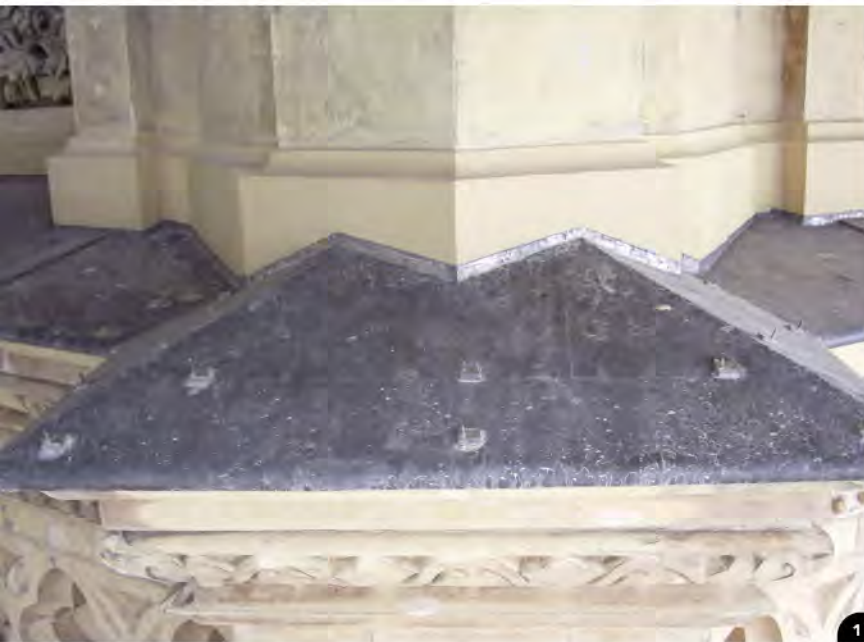
- 1 Ecken und Kanten an den Gesimsen
- 2 Walzbleiattika als Fassadenabdeckung
- 3 Labyrinth-Entlüftung am Turm
- 4 Aufwändige Klempnerarbeiten bei der Eindeckung der Turmdachfläche
