DDH 13.2012

## G(l)anz in Blei

**METALLDECKUNG** » Die falsche Entwässerung und eine fehlende Hinterlüftung hatten die bleierne Fassadenhülle eines Münchener Bürogebäudes stark beschädigt. Dachdeckermeister Leib verarbeitete 25 t Walzblei an Dach und Fassade, um dem Gebäude eine langfristige, regensichere Zukunft zu geben.

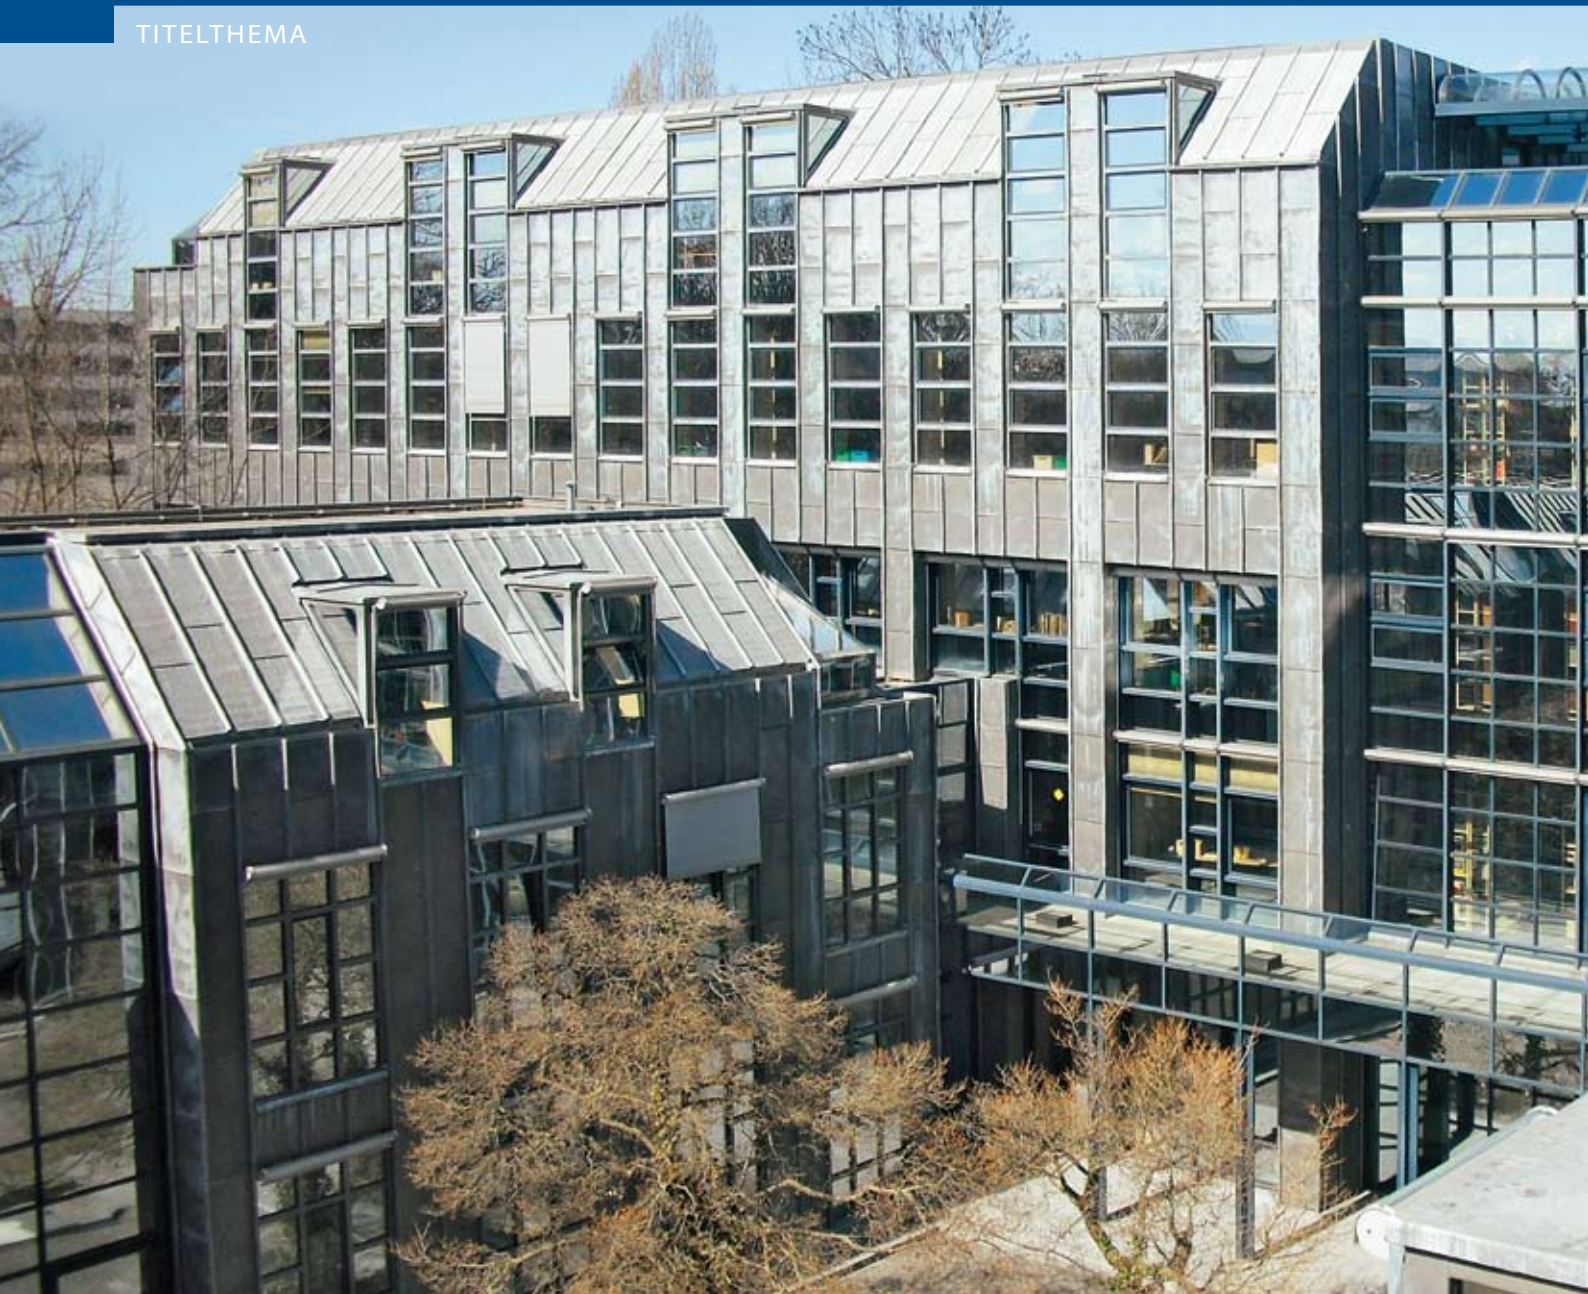
Die Gebäudehülle des Bürokomplexes in München besteht aus Glas und Blei. Bei der Sanierung konnten Teile der alten Blei-Scharen wiederverwendet werden. Zusätzlich wurden 25 t neues Blei verarbeitet.

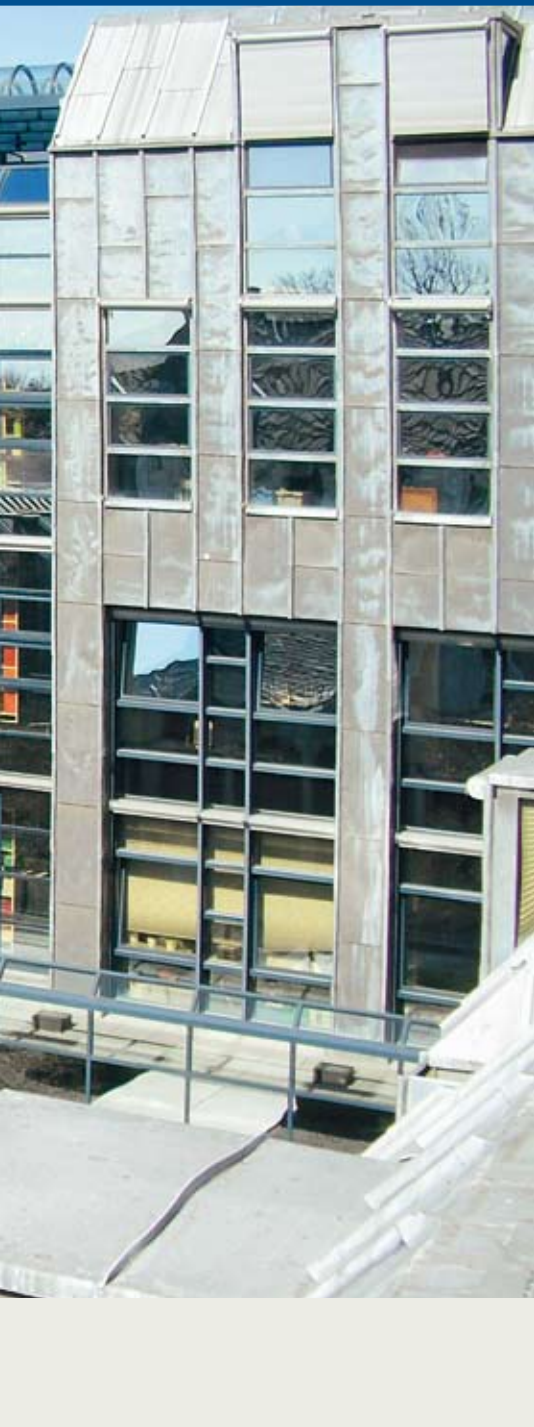
Das Gebäude am Münchener Prinzregentenplatz – komplett aus Glas und Walzblei – verleiht dem Gebäude einen zeitlosen Charakter.

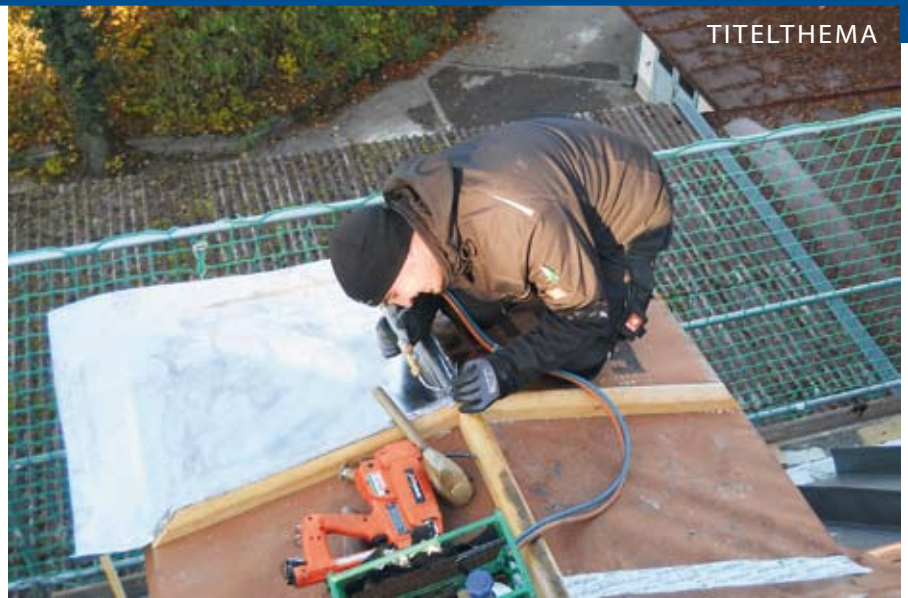
Die Gaubendächer bekamen eine neue Dachkonstruktion, um ein erhöhtes Gefälle zu ermöglichen. Die anschließende Bleieindeckung wurde als Holzwulst (Falz mit Holzkern) ausgeführt.

der kürzeren verfalzt. Mit einem speziellen Hammer, auch „Bleipatsche“ genannt, formten die Spengler den Falz zu einer Hohlwulst von circa 5 cm Durchmesser. Besonders knifflig war die Einkleidung der Gauben. Auf die vorhandene Stahlblechunterkonstruktion wurden zunächst keilförmig geschnittene Holzsparren auf-

geschraubt, um ein größeres Gefälle auf den Gauben zu erhalten. Die entstandenen Hohlräume füllten die Handwerker mit Mineralwolle. Auf die Holzsparren wurden als Unterkonstruktion Mehrschichtplatten geschraubt. Darauf verlegten die Spengler eine diffusionsoffene Unterdeckbahn. Anschließend erfolgte die Bleieindeckung. Die Verbindungen wurden als Holzwulst ausgeführt. Dazu wurde eine runde Holzlatte zwischen die Bleche eingeschraubt. Die aufgekanteten Bleibleche trieben die Handwerker dann um die Holzwulst. An einigen Nahtstellen griffen die Handwerker auf die Schweißtechnik zurück. In einem weiteren Arbeitsschritt wurden die an die Gauben angrenzenden innenliegenden Dachrinnen aus 1,5 mm starkem Edelstahl ausgebaut. Sie wurden verlängert und wieder neu eingesetzt. Der Übergang vom Steil- zum Flachdach erforderte besonderes Fingerspitzengefühl. Die Übergangsbleche wurden aus einem Stück getrieben. „Wir mussten die Bleibleche teilweise bis zu 6 cm aus der Ebene treiben, was besonders knifflig war“, berichtet Dachdecker- und Spenglermeister Leib. Für die Attika wählten die Verantwortlichen Edelstahlbleche, die 4 cm hoch aufgekantet wurden. Anschließend falzten die Handwerker die Überhangbleche aus Walzblei in die Edelstahlbleche ein. „Das Ergebnis ist eine formschlüssige Verbindung zwischen Edelstahl und Blei“, sagt Leib. Weiterer Vorteil: „Jedes Blech kann temperaturbedingte Längenänderungen für sich selbst aufnehmen.“ Da es auch im Bereich der Kehlen freitragende Bauteile gab, wurden die Kehlbleche ebenfalls aus Edelstahl gefertigt. Die optisch und baugleich zusammengehörenden Gebäude am Münchener Prinzregentenplatz sind nun komplett saniert. Die zeitlose Schönheit des Gebäudekomplexes bleibt für nachfolgende Generationen bewahrt. <<

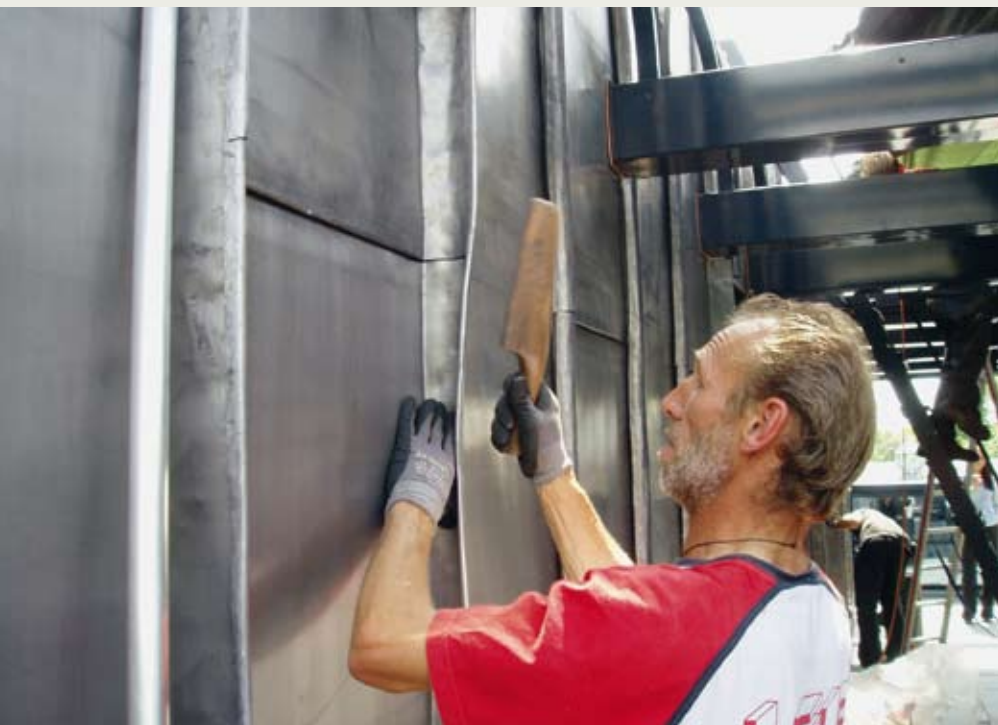
**Arbeiten an der Fassade: Mit der „Bleipatsche“ werden die Falzverbindungen der vorkonfektionierten Bleibleche mehrfach umgetrieben.**

alle Bleche an der Unterseite sowie zweimal an der Oberseite mit Patinieröl, damit eine gleichmäßige Patina entstehen kann. In der Fläche wurden die Falzverbindungen als Hohlwulst ausgeführt. Die Bleibleche wurden auf der einen Seite 12 cm und auf der anderen Seite 10 cm hoch aufgekantet. Die längere Seite wurde anschließend mit

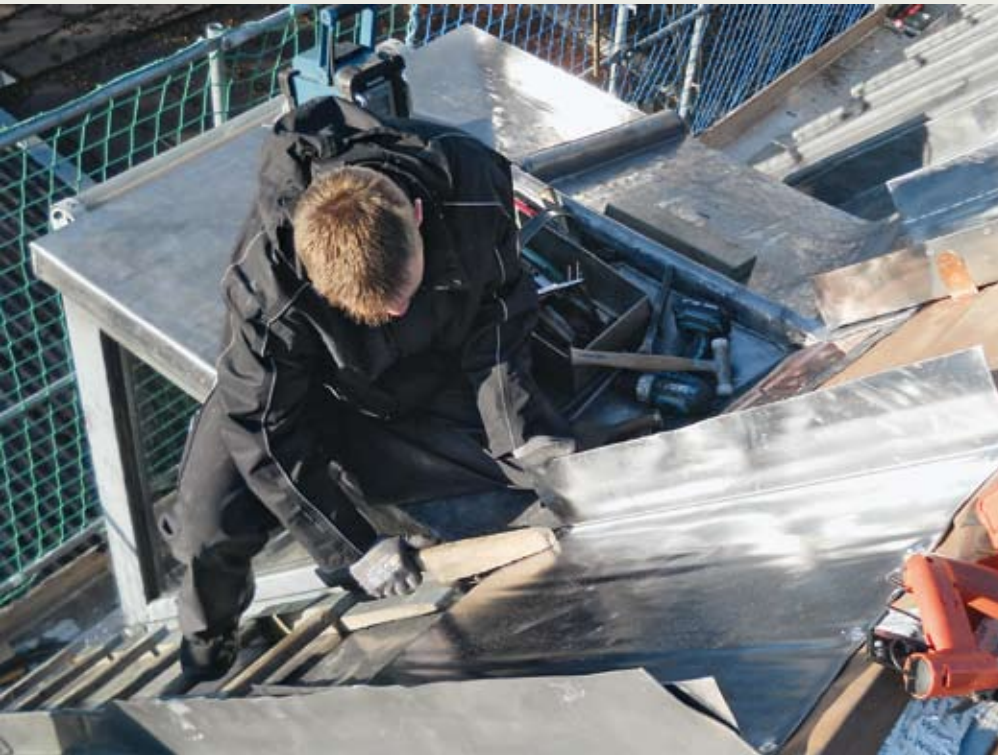
Auch auf dem Steildach kamen vorkonfektionierte Bleibleche zum Einsatz.

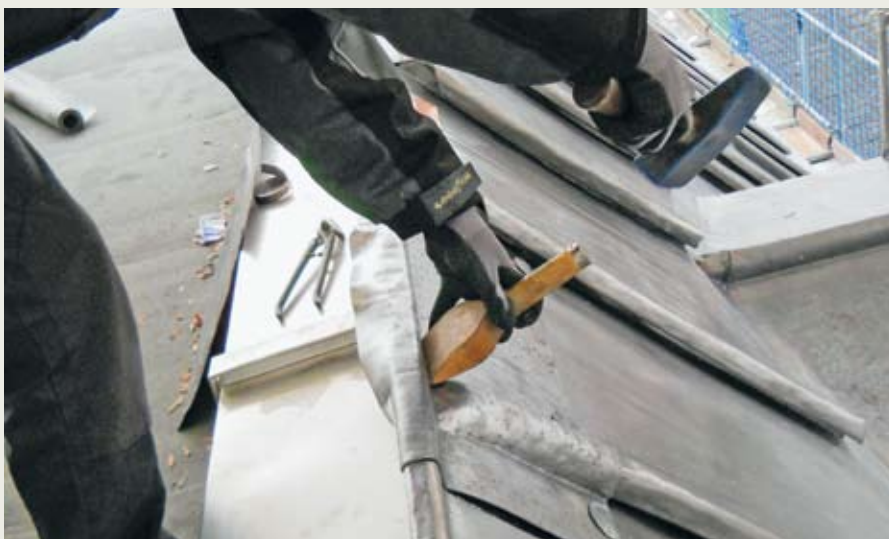
Als Übergang vom Steildach zum Flachdach wurden speziell gekantete Edelstahlbleche mit 4 cm Aufkantung am Firstscheitelpunkt montiert. Die Walzblei-Überhänge wurden dann von der Steildachseite aus um die Bleche herum getrieben.
