# Bleischwere Reise

Ein informativer Fassadenausflug...

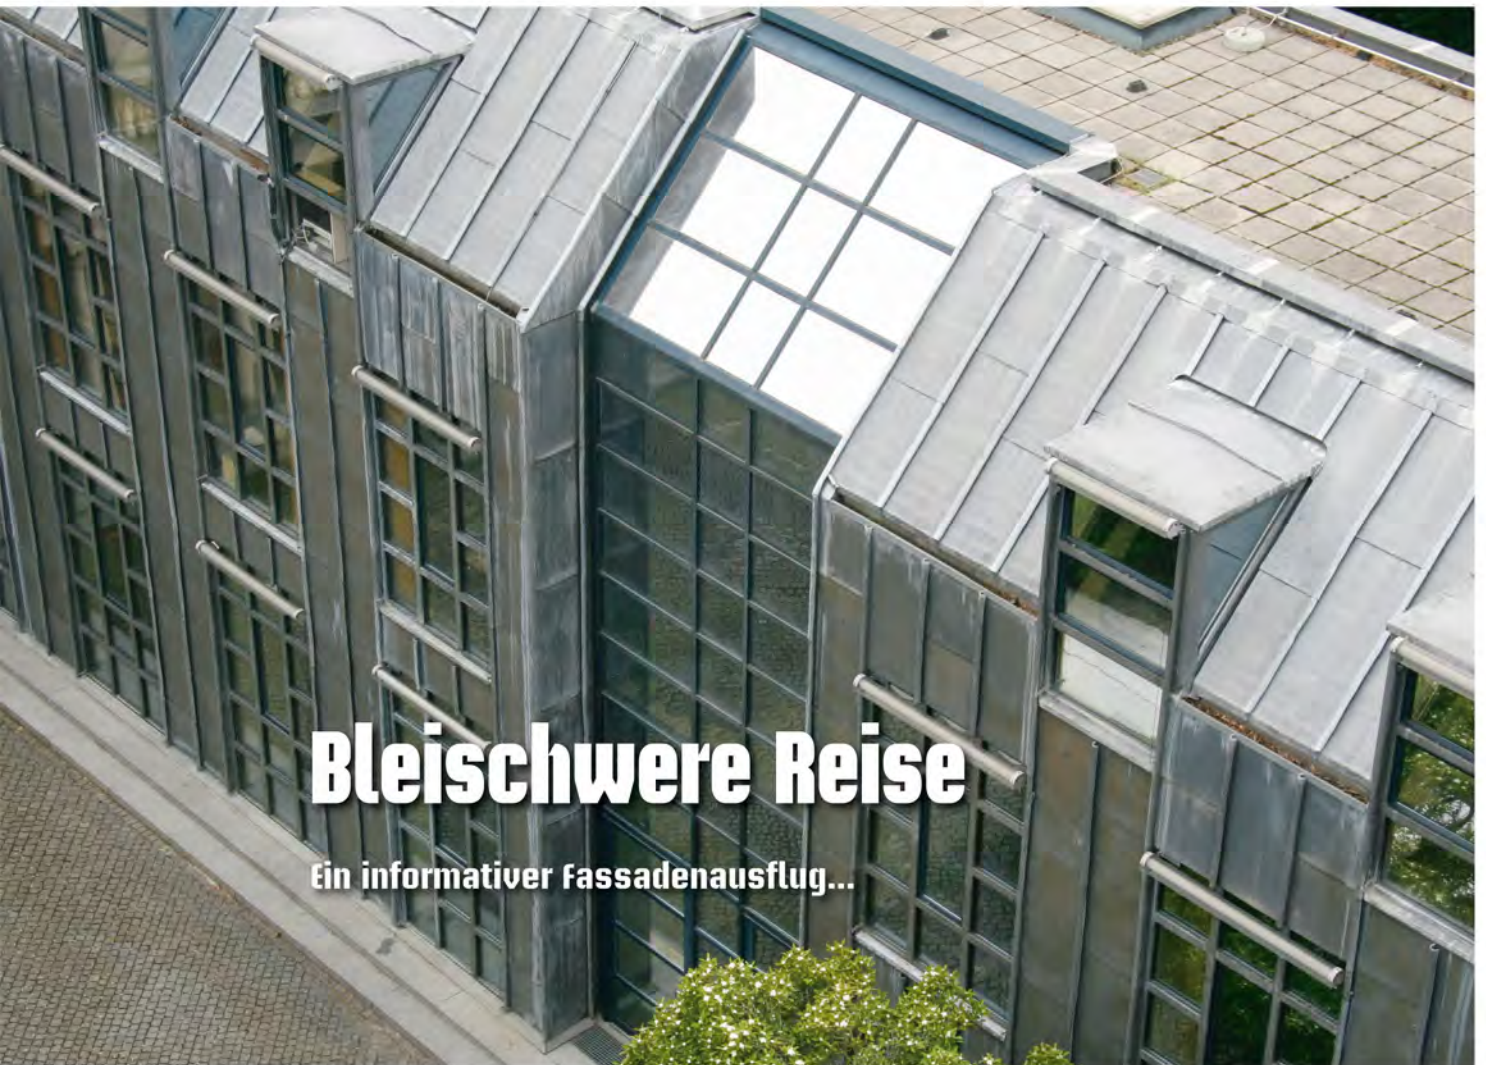
Am tieferliegenden Bauteil stehen die Sanierungsarbeiten noch aus. Deutlich zu erkennen sind die Schäden an der Bleiattika

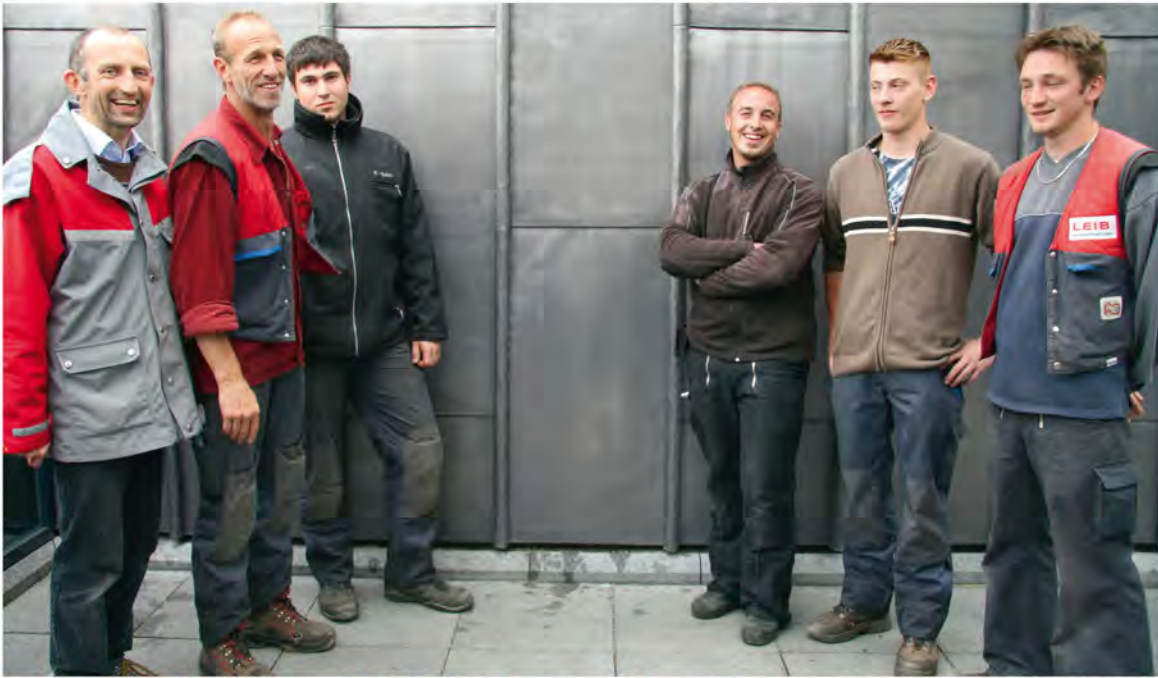
Das Leib-Team: Ulrich Leib, Adolf Heinzinger, Angelo Tedesco, Andreas Greif, Christian Lokies und Stefan Fischer vor der neuen Bleifassade. Für die Rundfalz-Stabilität sorgen eingeschobene Aluminiumrohre

Entscheidende Hinweise gab Jürgen Seifert auch zur Neueindeckung der Fassadenflächen im Bereich der Dachterrasse. Hier wurde, wie an allen anderen Fassadenflächen, ausschließlich 2,5-mm-Blei verarbeitet. Zur Stabilisierung des Fassadenfalzes wurden durchgängige 32-mm-Aluminiumrohre eingearbeitet. Einerseits verstärken diese Rohre den Falz und sorgen andererseits für dessen dauerhafte Standfestigkeit. Um zu verhindern, dass die Fassadenscharen durch das hohe Eigengewicht abrutschen, wurden ebenfalls durchgängige Haftstreifen aus Kupfer eingebaut. »

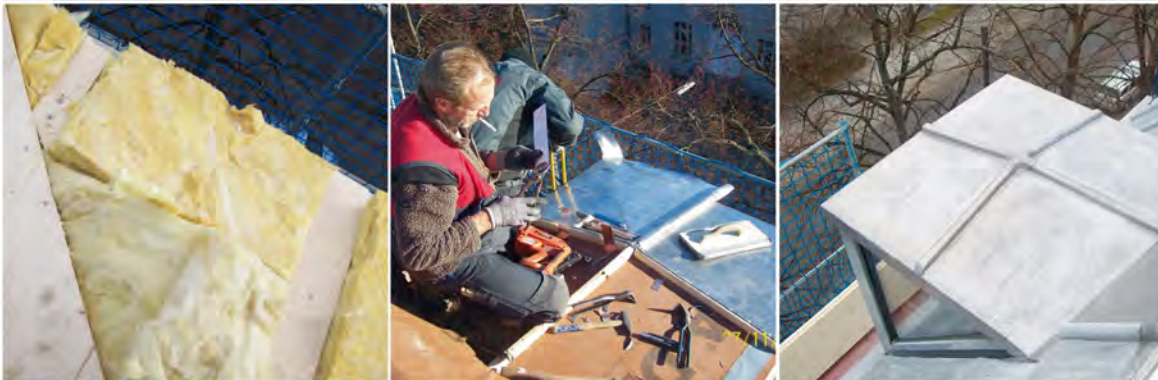
Nach Erhöhung des Gefälles der Gaubendächer setzten die Spengler Rundholzleisten im Nahtbereich ein

Das Gefälle wurde mit unterlegten Keilhölzern erhöht und 27-mm-Dreischichtplatten nebst einer handelsüblichen Trennlage als vollflächige Auflage für die neue Bleieindeckung angebracht.

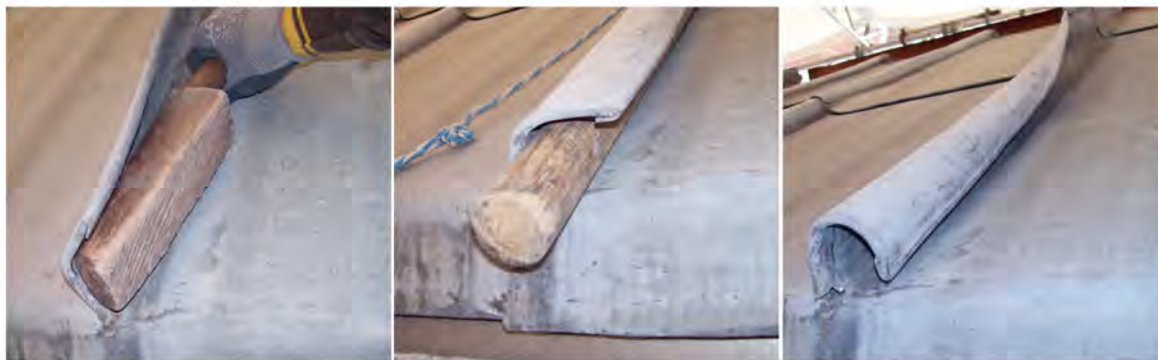
Die Herstellung der 60-mm-Rundfalze erfordert handwerkliches Geschick. Adolf Heinzinger verbindet einzelne Bleiplatten über entsprechenden Rundholzleisten. Das Gefälle der gewaltnen Gaubendächer wurde zuvor erhöht. Eine 27-mm-Dreischichtplatte dient als vollflächige Auflage für die neue Bleieindeckung

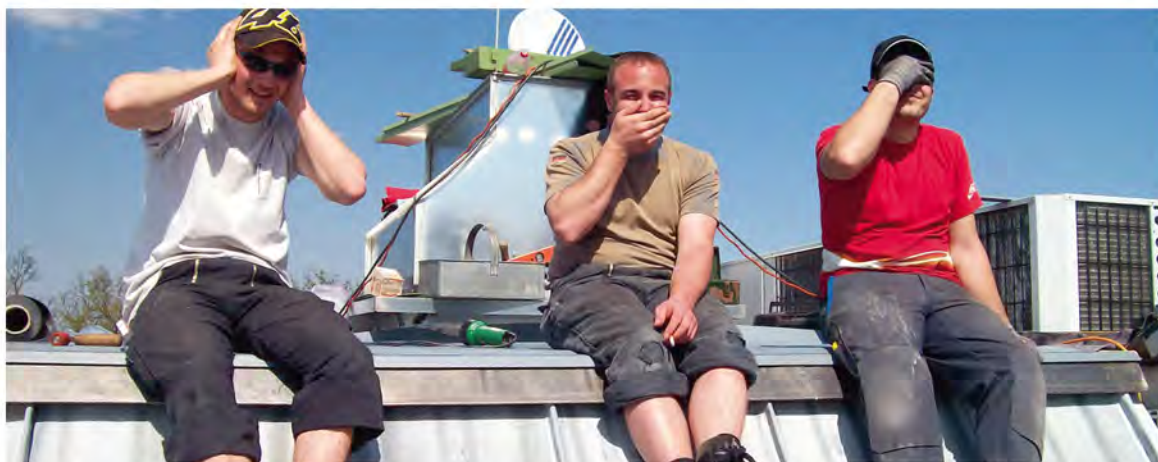
Stefan Fischer, Andreas Greif und Angelo Tedesco von der Leib GmbH lüften das Geheimnis: Ein uraltes japanisches Symbol steht am Prinzregentenplatz in München, stellvertretend für beste Sanierungsergebnisse
